Untersuchungsbericht

Zusammenstoß der Regionalexpresszüge (RE) 19533 und 19534 auf der Strecke Crailsheim – Bad Mergentheim am 11.06.2003

Bonn, den 08.12.2003

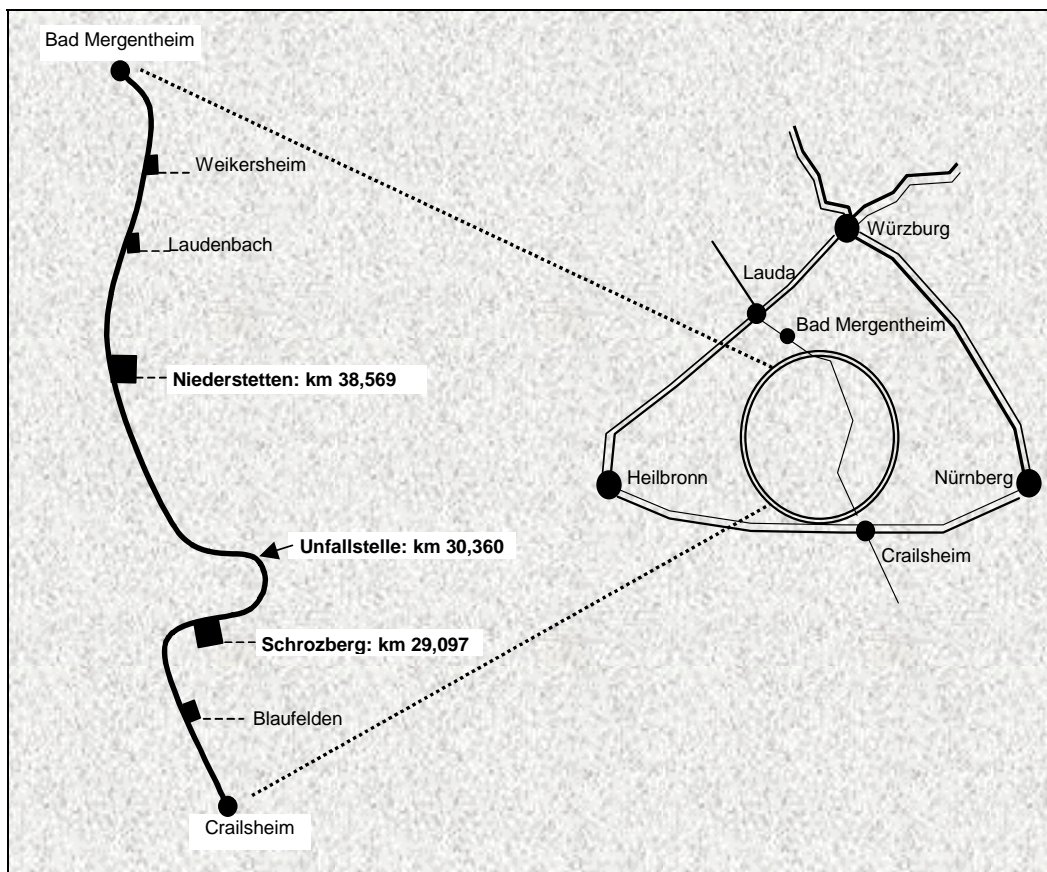
Abbildung 1: Streckenverlauf

Die Unfallstelle in km 30,360 liegt zwischen dem Einfahrvorsignal und dem Einfahrsignal des Bahnhofs Schrozberg. Die Strecke verläuft dort auf einem ca. 8 m hohen Bahndamm in einer (aus Richtung Schrozberg gesehen) Linkskurve, die beidseitig der Bahn teilweise mit Bäumen und hohem Strauchwerk bewachsen ist. Hierdurch war in beiden Fahrrichtungen die Sichtweite stark eingeschränkt. Die beteiligten Triebfahrzeugführer hatten somit keine Möglichkeit, den drohenden Zusammenstoß zu erkennen und abzuwenden.

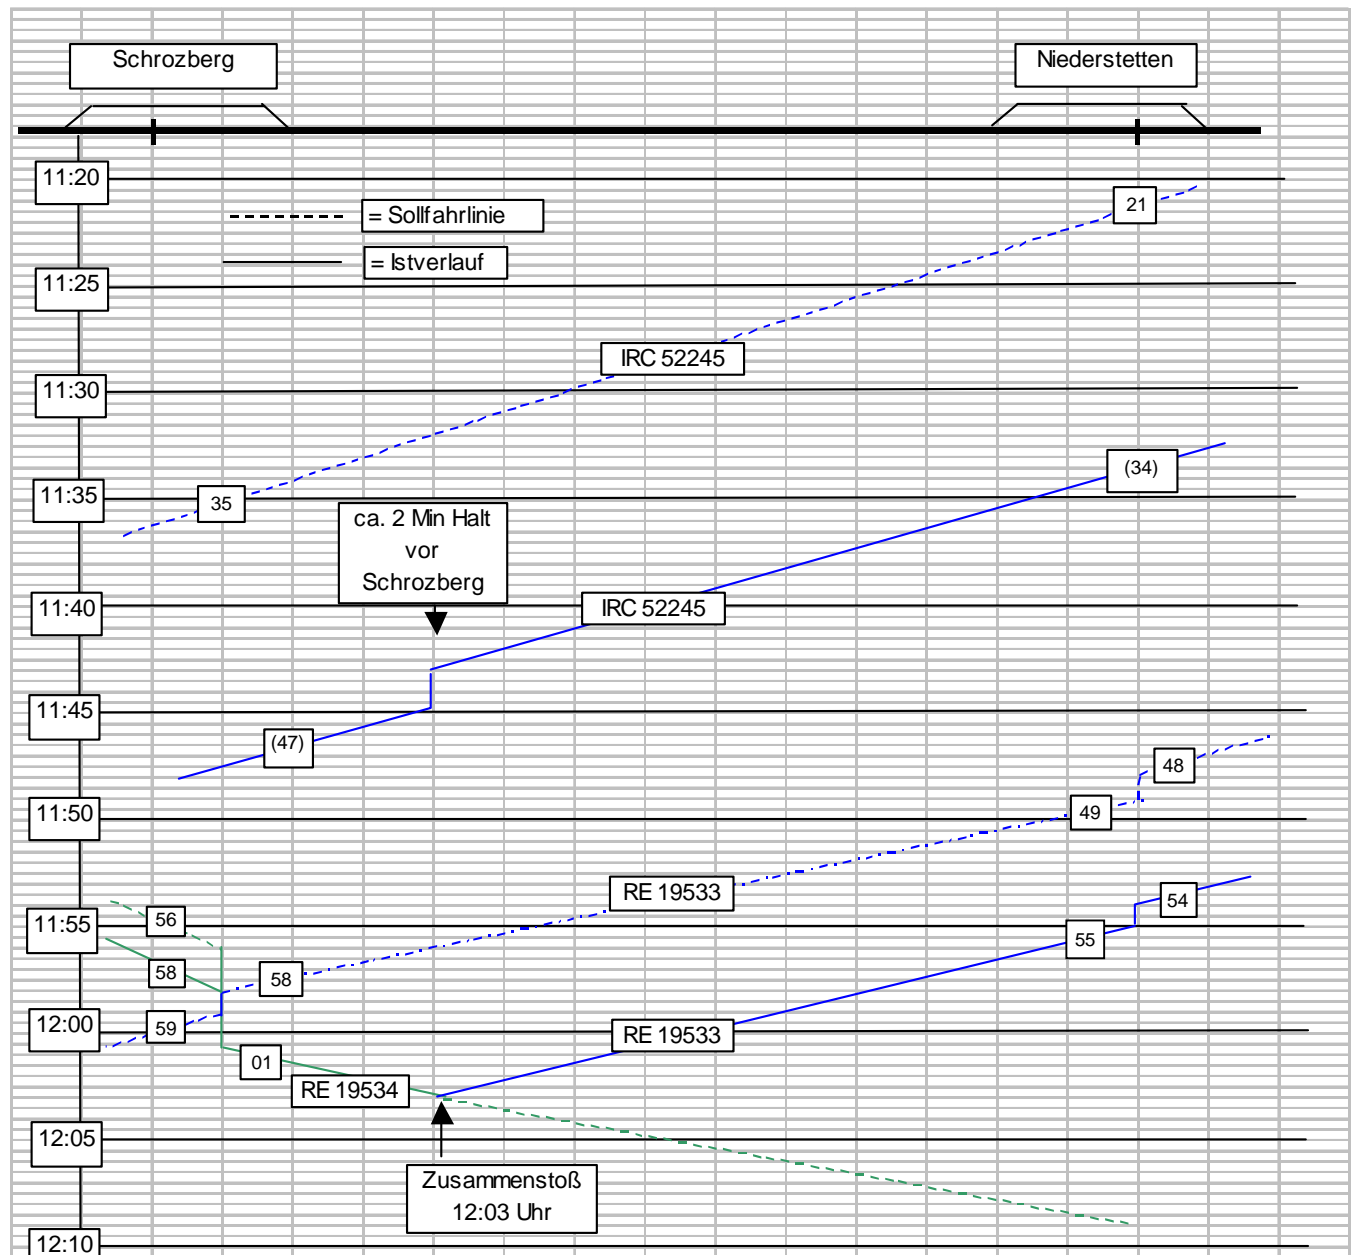
Abbildung 16: Vergleich Sollfahrplan/Istverlauf

Der Fahrtverlauf der Züge 19533 und 19534 wurde ordnungsgemäß aufgezeichnet (vgl. Ziff. 3.5.6), diese Zeiten sind Realzeiten. Auf Grund von Mängeln bei der Registrierung der Fahrdaten (vgl. Ziff. 3.5.5.2) bei IRC 52245 sind die tatsächlichen Durchfahrtszeiten nicht dokumentiert. Die Durchfahrtszeit in Niederstetten (11:34 Uhr) wurde den Einträgen der Zugmeldebücher Niederstetten und Schrozberg entnommen. Aus der Fahrtverlaufsaufzeichnung ist ersichtlich, dass die Fahrzeit des IRC 52245 ca. 13 – 14 Minuten betrug. Als Ankunftszeit wurde im Zugmeldebuch Schrozberg jedoch 11:44 Uhr vermerkt.
